## 事故・災害事例から

# めまいがして開口部から墜落

# 機械の後ろで調整中、指を切断

# 高所から金属部品が落下してきて頭部重傷

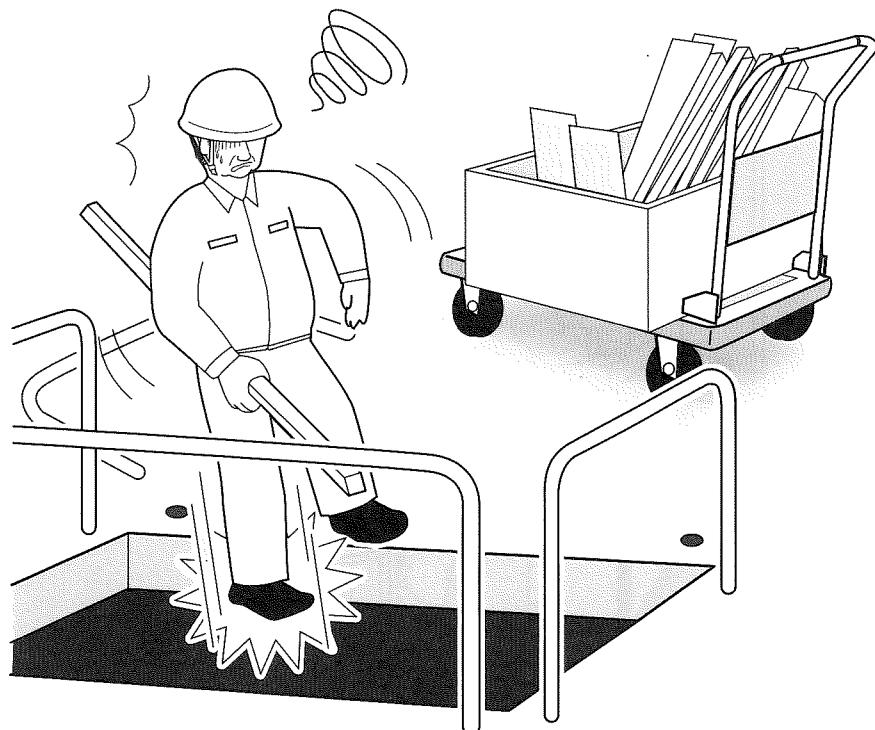
開口部の手すりが外されたままだった

『災害のあらまし』工場2階の製品発送職場で

終業時刻近く、作業者（男性・60歳）が、2階床の開口部から荷造り廃材等を2・8m下の廃材集積場に投げ下ろしていた際、開口部から墜落し腰部骨折等の重傷を負つたものです。

- ①開口部の手すりが外されたままのこと。
- ②手すりが外されたままの状態で廃材の投下作業を行つたこと。

- ③台車に積んで運んできた廃材を、腰をかがめて持ち上げ、体を回して開口部から投げ下ろす連続動作で、体のバランスを崩してよろけて墜落したこと。

- ④被災者は日頃から貧血気味で、当日も終業間近で疲れがたまり、めまいを起こしたと思われるなど、など。

- ①高所から物を下ろす作業は、専用の設備を使用する等の改善措置を行う。
- ②開口部の手すりの着脱はきちんと行うよう標示を行い、管理を徹底する。
- ③高齢者や体調が不良の作業者については、健康管理を勧め、作業の配置等の面でも配慮を行ふ。
- ④終業間際は急ぐ気持ちに疲労も重なって、注意力が散漫になりがち。監督者をはじめ皆で注意し合うなどを心掛ける、など。

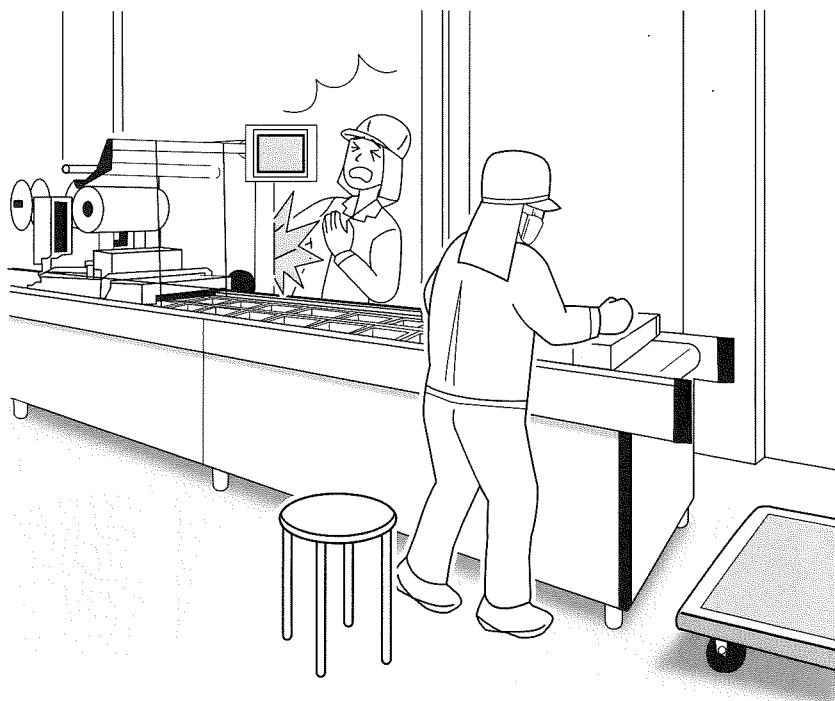
機械の後ろに入ることは想定されていなかった

『災害のあらまし』工場の包装工程で女性パート作業員（42歳・経験5年）が、包装機械の具合が悪くなつたので、点検・調整するため安全カバーのない機械の後ろ側に回つて運転中の機械を調整中、シール部の刃で右手の第2・3指を切斷しました。

①包装機械の調整を行う際に、機械の運転を止めなかつたこと。

②機械の裏側の安全カバーが外されたままになつていたこと。

③これまで同様の状態で調整等が行われており、カバーが外されたままになつていたことを監督者等は気が付かなかつたこと。

④当該機械の調整方法等に関する作業手順が定められておらず、また、パート作業者に対して安全教育も行われていなかつたこと、など。

①機械の点検・調整等を行う際は、電源を切り運転を停止してから行うよう作業規定並びに作業手順書を作成して教育し周知徹底を図る。  
②機械の裏側であつても、人が立ち入つて挟まる等の危険が予測される箇所の安全カバーは正しく設置する。

③パートタイム等の作業者に対しても、安全衛生教育を実施するとともに、K Y T 等の日常の安全活動にも積極的に参加・参画させ、安全意識と安全行動の向上を図る、など。

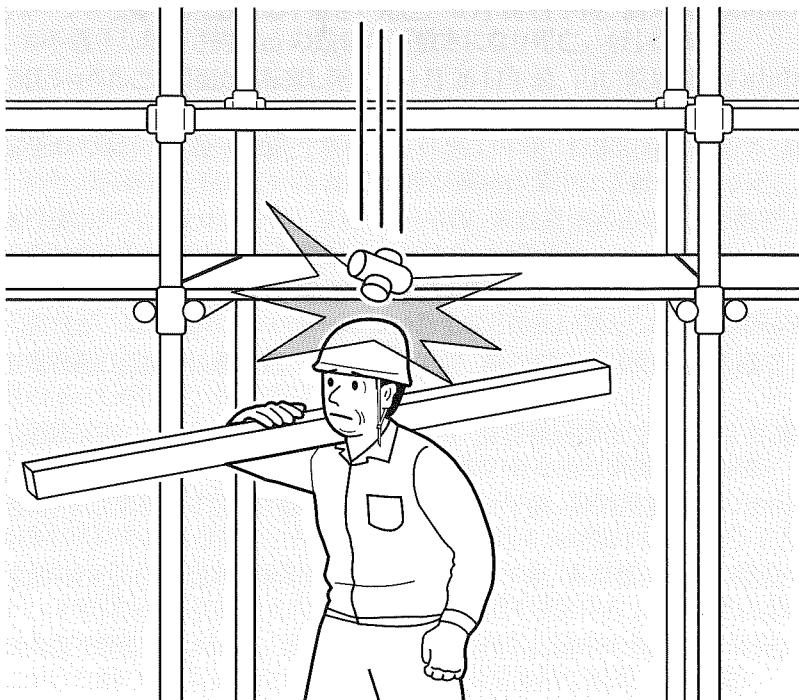
## 保護帽の管理が不良で帽体が破損

『災害のあらまし』建築工事現場の1階で、建築材料を運搬していた下請けの工事作業者（男性55歳・経験25年）の保護帽（樹脂纖維製ヘルメット）に、高さ約10mの工事箇所から金属部品（500g）が落下してきて激突し、衝撃で帽体が破損して頭に打撲傷を負い、直ちに脳外科の病院で治療を受け、5日間の入院になりました。

- ①高所からの物品の飛来・落下防止措置が適切に行われていなかつたこと。
- ②高所作業現場の下方に立ち入り禁止措置が実施されておらず、作業者は自由に下方を通行していたこと。

- ③被災者の保護帽が耐用年数（5年）を大幅に超えており、また、帽体の内装ハンモックが破損していたこと。

- ④保護帽の点検・保守等の規定がなく、教育等も実施されていなかつたこと、など。

- ①高所作業箇所からの物品等の飛来・落下防止対策を徹底するとともに、下方への立ち入り禁止措置を実施する。

- ②保護帽の耐用年数並びに保守・点検等について基準を定め、安全な被り方を教育して順守させる。

- ③作業前に作業服装と併せて保護帽の点検を実施し、正しい被り方を習得させて習慣化する、など。
