運転手が積み荷の落下に巻き込まれ荷台から転落

PC梁が荷台から落下

玉外し作業中にトラック荷台から墜落

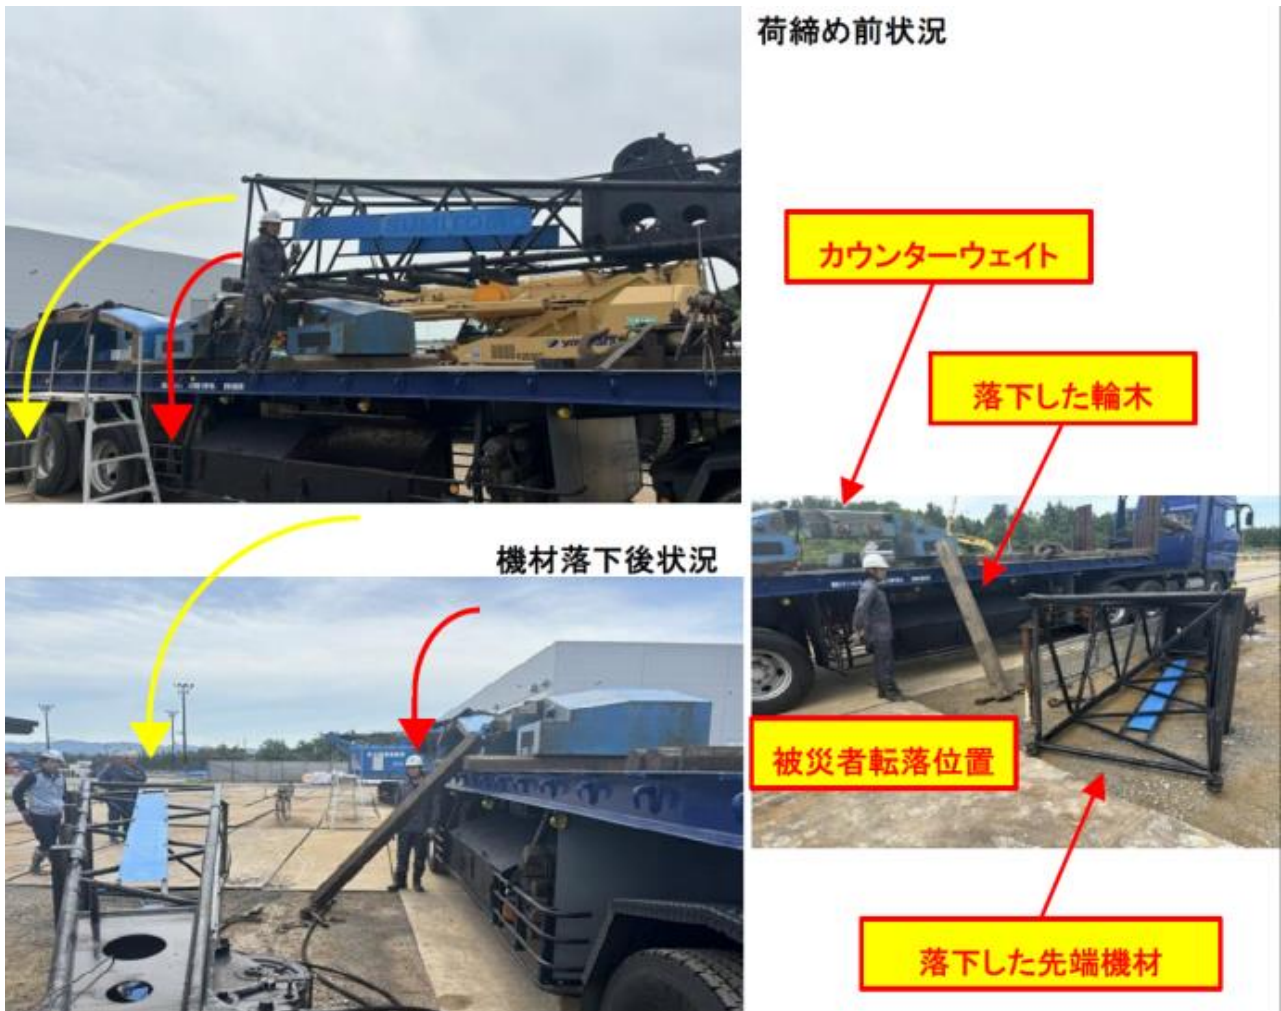
2. 災害発生状況略図

土建区分	建築	発生年月日	2024年5月15日	10:00頃	現場就労日数	1	請負回数	3次
年齢	35	経験年数	3年7ヶ月	負傷程度	右足関節打撲傷 左肩関節打撲傷	職種	自動車運転工	
工事区分	基礎工事	災害種類	取扱運搬等	事故の型	墜落・転落			
発生状況	解体した50tクローラークレーンの機材搬出で、大型搬出車両（26t積）の荷台の上に置いたカウンターウェイトの上に、輪木を噛ませてクレーンブームの先端機材（重さ1.6t）を載せ、荷締めのために車両運転手が荷台の上で作業を始めようとした時に、輪木が傾いて先端機材が滑り落ち、巻き込まれた運転手が荷台から地面に転落した（どのような姿勢で落ちたかは、被災者の記憶が曖昧で不明）。

- ・車両積み込み責任者（玉掛け者）が積み込み後の荷物の状態を確認しなかった。
- ・車両運転手が積み込み後の荷物の状態を確認せず荷締め作業をしてしまった。

- ・積み込み責任者は車両に荷物を積み込み後、荷物の状態に問題がないか必ず確認してから運転手に引き渡す。
- ・運転手は積み荷の状況を自ら点検し、問題がないか確認後、荷締め作業を行う。

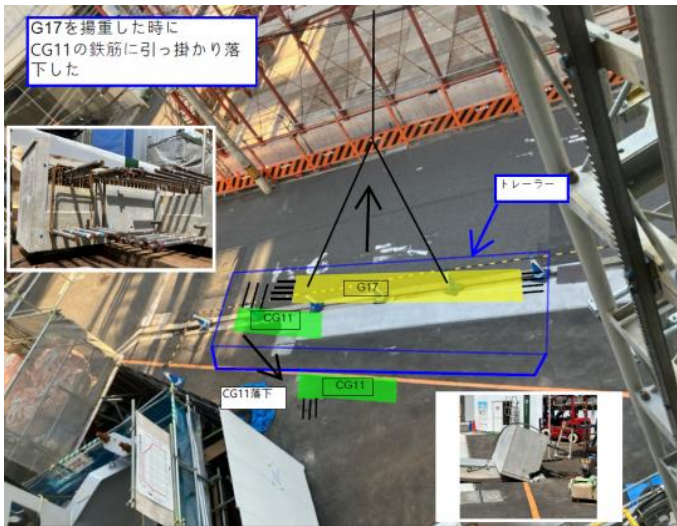
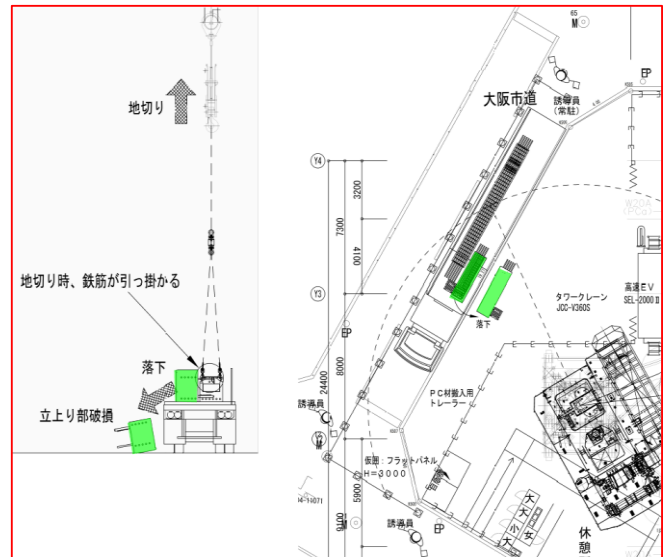
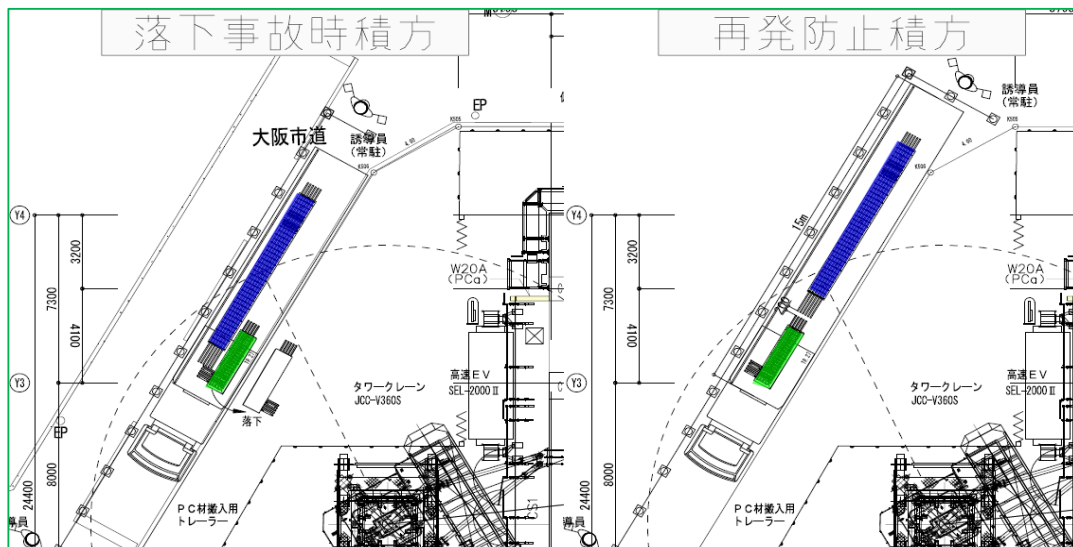
2. 災害発生状況略図

土建区分	建築	発生日月日	2024年7月27日	13:20頃	現場就労日数	—	請負回数	3次
年齢	—	経験年数	—	負傷程度	—	職種	鳶工	
工事区分	PC工事	災害種類	クレーンによる	事故の型	飛来・落下			
発生状況	Pc梁（I型）をタワークレーンで揚重するために地切りした時、荷台に残っていたPc梁（L型）の鉄筋に引っ掛かり、Pc梁（L型）がトレーラー荷台より地面に落下した。

お互いの鉄筋の離れが小さく、地切りしたPC梁が少し荷振れして鉄筋どおしが干渉した。

鉄筋どおしが干渉しないよう、トレーラーの積み方を変えた。干渉する恐れのある時は、介錯者と合図者が声かけながら地切りする。一旦停止して、荷振れがないことを確認して巻き上げる。

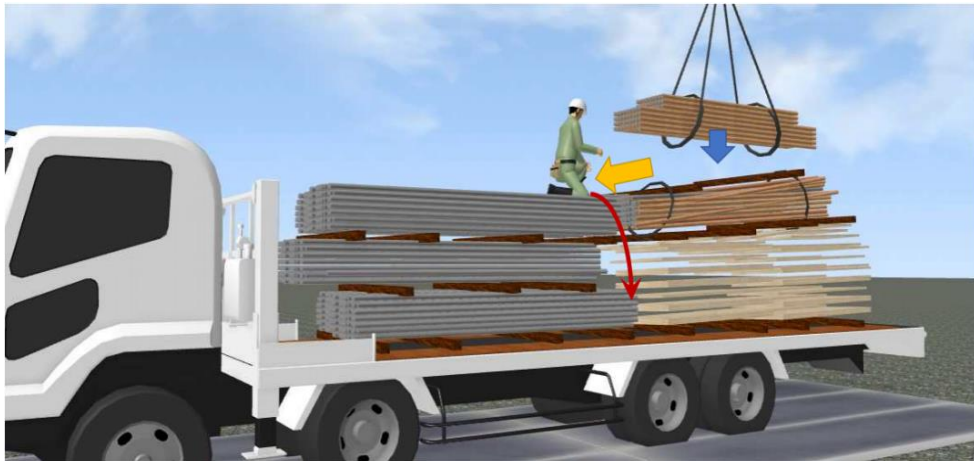
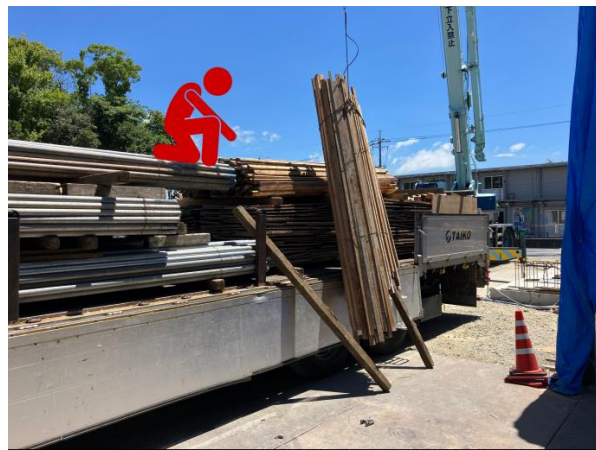
2. 災害発生状況略図

土建区分	建築	発生年月日	2024年8月1日	11:45頃	現場就労日数	1	請負回数	3次
年齢	66	経験年数	20年	負傷程度	両足踵の骨折（休業）	職種	自動車運転工	
工事区分	型わく支保工解体工事	災害種類	墜落・転落		事故の型	墜落・転落		
発生状況	<p>型枠材を搬出するため25tクレーンにてトラックに積み込みを行っていた。玉外し作業は型枠大工が行っていたが、上階での作業が忙しくなってきたため、持ち場を離れてしまった。そのためトラック運転手の被災者一人が積み込み作業を行うことになった。</p> <p>積み込んだ資材上にいた被災者が玉外しをしようとしたところ、荷のバランスが崩れ、荷に押される形でトラックの荷台から落ちた。落ちた際被災者は両足で着地したが、踵を強打した。</p>

(玉外しした荷に押され一緒に被災者も墜落した)

<p>発生原因</p> <ul style="list-style-type: none"> ・玉外しをしていた型枠解体工が持ち場を離れて、運転者一人で作業してしまった。 ・親綱を張り安全帯を使用できる対策や立ち馬を使用して作業床を確保していないなど、荷台上の墜落防止措置が行われていなかった。 	<p>防止対策</p> <ul style="list-style-type: none"> ・玉掛け・玉外し者にヘルバンド等を着用して、それ以外は玉掛け作業は行わない。 ・荷台上の作業は親綱を張り、安全帯を使用する。 ・荷台の作業床が狭くなったときは、立ち馬等を使用して作業床を確保する。 ・玉外し者と運転者はお互い合図しながら、墜落・荷崩れが起こらないように作業を進める。
--	---
