「見逃すな危険の兆候 安全確認、
高める意識 支える考動」

88期 休業災害：4件 不休災害：17件 工事事故：3件

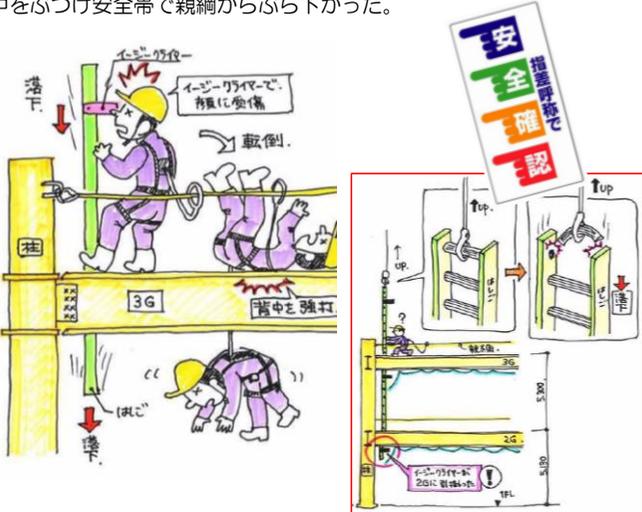
災害-2	飛来・落下	目下の裂傷、背中打撲	不休
24/4/2 (火) 11:00	建築	鳶工	26歳

鉄骨柱に取付けた仮設梯子をクレーンで引き揚げた際、梁に引っかかってしまい、玉掛していた梯子の棧が破損し梯子が落下して、被災者の顔に当たった。そのはずみでバランスを崩し、乗っていた梁に背中をぶつけ安全帯で親綱からぶら下がった。

引っかかる危険性は予測できる⇒上下2人で確認しながら行なおう！

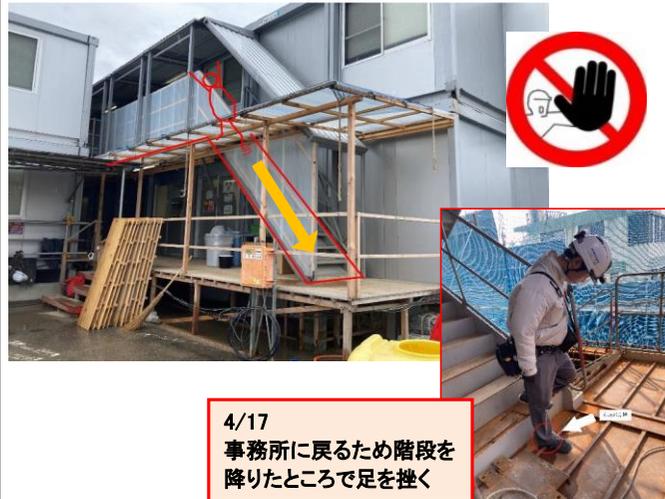
災害-4	墜落・転落	胸腰部挫傷	不休
24/4/3 (水) 8:30	建築	空調工	29歳

2階仮設事務所から現場へ向かうため、階段を降りようとしたところ、足を滑らせ、最上段から滑り落ちた。腰を強打し手の指先を擦りむいた。

階段の登り降りは急がず、必ず手すりを持って歩く！

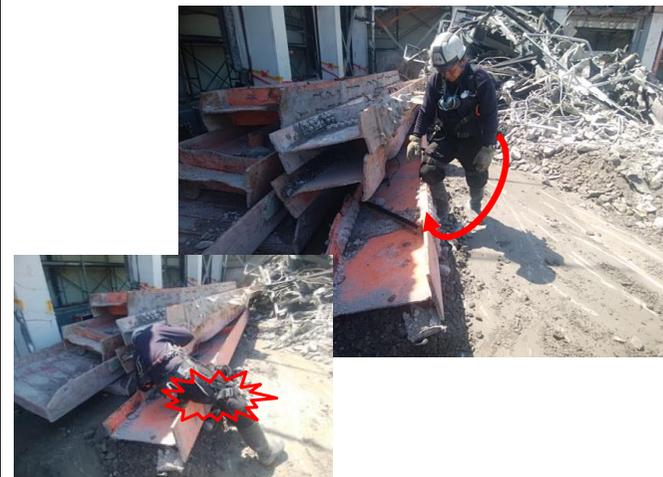
災害-10	転倒	恥骨骨折	休業
24/4/10 (水) 9:25	建築	研り工	30歳

被災者（体重120kg）は、6階スラブ上にて解体瓦礫のごみ拾いをしていたところ、脇に寄せていた解体済み鉄骨梁にスポンの膝部分を引っ掛けてしまい、バランスを崩しその鉄骨梁上に転倒した。その際、右足付け根付近を強打した。

作業通路でも同じことが起きます、突起物がない、躓く突起物・段差がない通路を確保しよう！

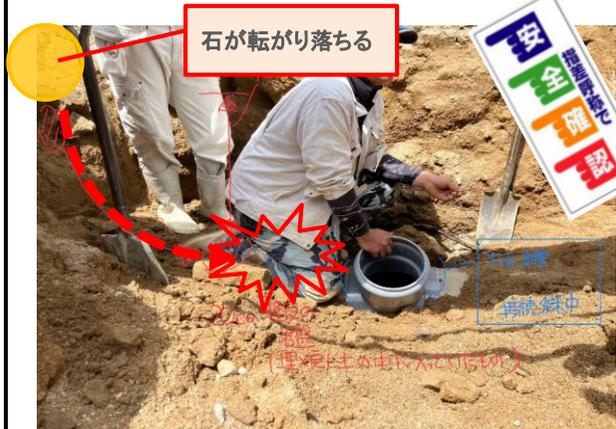
災害-16	土砂崩壊	足首骨折（腓骨）	休業
24/4/17 (水) 12:00	建築	設備工	48歳

歩道の下水本管への接続工事のため約1.5m掘削した後、本管の接続部分をスコップで掘り番線を通す作業を行った。その直後に後方の掘削面の土に混ざっていた約20cm程度の石が約1mから転がり落ち、右ふくらはぎ辺りを被災した。

浅い掘削でも油断禁物！
作業前の浮石除去等の点検実施、土止め先行工法の採用

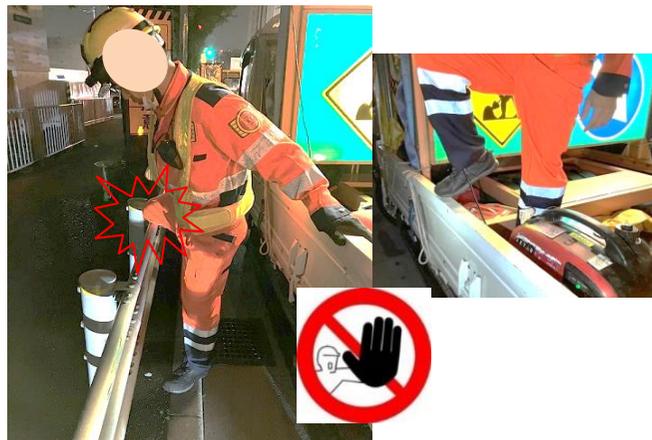
災害-18	墜落・転落	右膝蓋骨骨折、挫傷	休業
24/4/21 (日) 2:00	土木	交通誘導員	39歳

発進立坑の夜間作業のため道路規制を行っていた。規制車両の荷台にある発電機を職長と点検を行った後、荷台のアオリ上から歩道上へ飛び降りようとしたところ、荷台の発電機ケーブルに足が引っかかり、歩道のガードパイプに右ひざを強打した。

荷台の乗り降りは必ず手すり又はつかまり棒付の昇降ステップを使用する！
